**DEGRADĂRI SPECIFICE  
PICTURII PE SUPORT DE LEMN  
ÎNDRUMAR DE LABORATOR**

## 6. Studiu de caz: „Icoana Sf. Haralambie”

## 6.2. Starea de conservare. Factorii de degradare și efectele acțiunii lor asupra operei

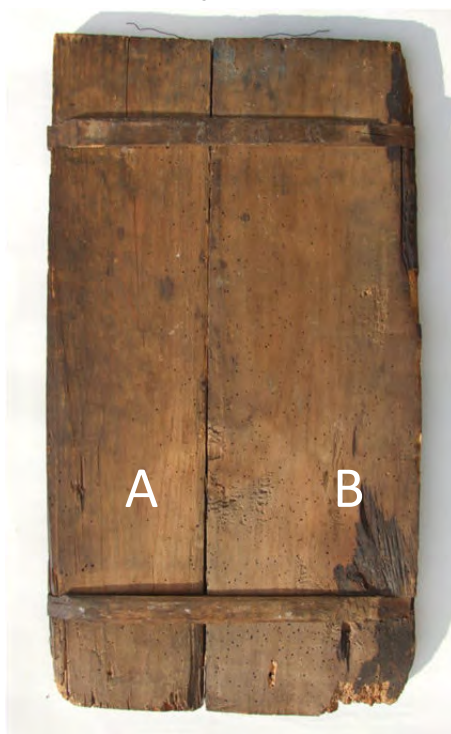
Fig. 27. Ansamblu verso

În ceea ce privește elementele de asamblare, panoul prezintă două traverse din lemn de stejar. Cea superioară se află la o distanță de 8,5 cm față de margine iar cea inferioară la o distanță de 10-10,5 cm față de margine. Traversele pornesc de la stânga spre dreapta și traversează întreaga lățime a suportului în care de altfel sunt inserate. Cele două planșete care formează suportul nu sunt egale ca lățime. Se va nota planșeta din stânga (mai îngust) ca fiind blatul „A” și pe cel din dreapta (mai lat) ca fiind planșeta „B”. Dimensiuni planșeta A- 15,8 cm în partea superioară și 16 cm în partea inferioară.

Dimensiuni planșeta B – 20,9 cm în partea superioară; 21,4 cm în partea inferioară. Se observă o contractare a acestei planșete în partea superioară de 5 mm.

Cele două planșete s-au distantat, datorită contractării, lăsând între ele o distanță maximă de 4 mm în zona inferioară.

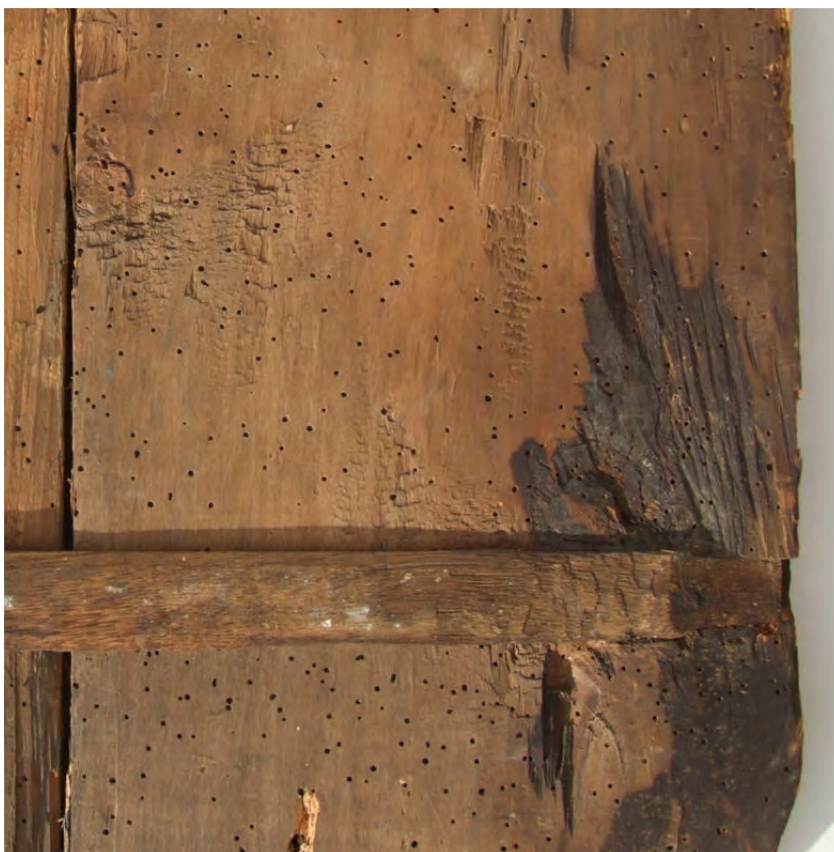
**Fig. 28.** *Verso, detaliu*

Planșeta din partea stângă (A) este confecționată din lemn de brad, iar cea din partea dreapta (B) din lemn de tei. Ambele prezintă unele imperfecțiuni. Lemnul din care a fost realizat suportul prezintă vicii de creștere indeosebi pe planșeta din dreapta. Aceasta prezintă două noduri pe suprafață în partea inferioară. Un nod (1) se afla la jumătatea inferioară în marginea stângă a planșetei (B) și are diametrul de cca 2 cm. Al doilea (2) se află în partea inferioară desfășurându-se de o parte și de alta a traversei.

De asemenea, pe versou se mai pot observa și unele mici imperfecțiuni din debitare. În partea dreaptă superioară, pe cantul panoului, este o reminiscență a scoarței copacului, datorită unei debitări incorecte a lemnului.

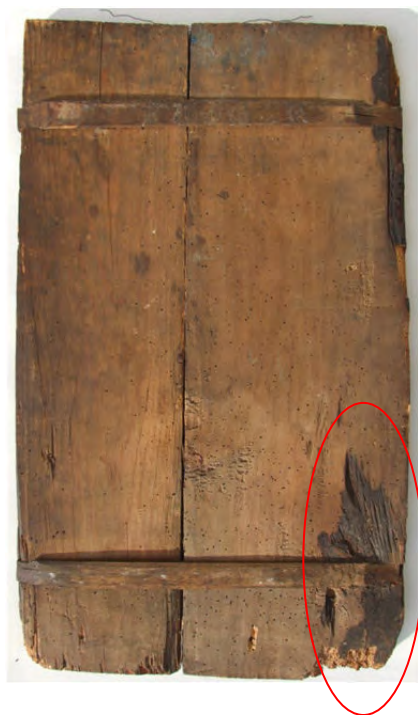
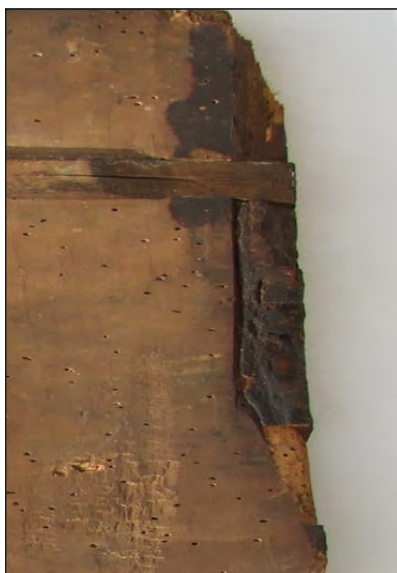
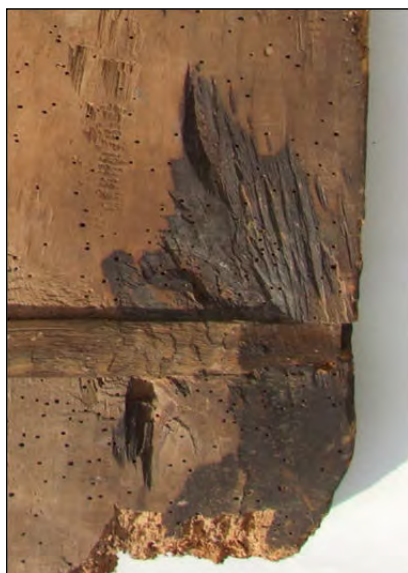
**Fig. 29.** *Detalii zonă*

Tot pe verso sunt două intervenții cu materie neagră aplicate cu exactitate pe fibra lemnului. Ele sunt localizate în extremitatea dreaptă a versoului, una în partea superioară iar alta în cea inferioară. Depuneri sunt prezente pe întreaga suprafață a versoului dar sunt predominante pe partea stângă a versoului.

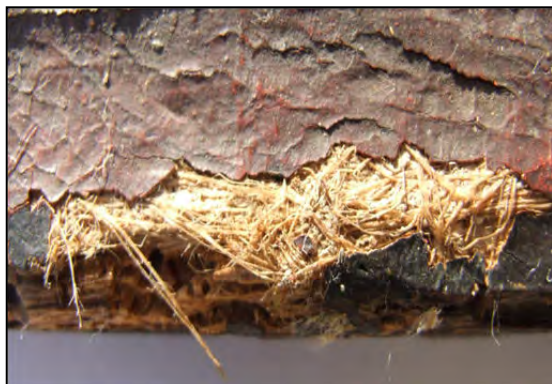
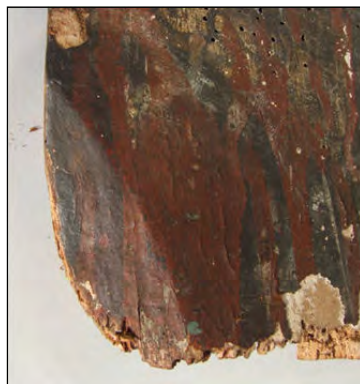
**Fig. 30. Detalii icoană**

*Pe fața icoanei* există o deformare cauzată de un viciu de creștere a lemnului în colțul din stânga jos, fiind pictat peste deformarea creată de un nod care a fost îndepărtat din panou odata cu debitarea. În rest lemnul a fost finisat relativ bine.

În partea dreaptă inferioară se observă prin lacunele existente o rețea de fibre vegetale (fire de cânepă) atașate de la încluirea blatului pentru a acoperi fisurile din această zonă.

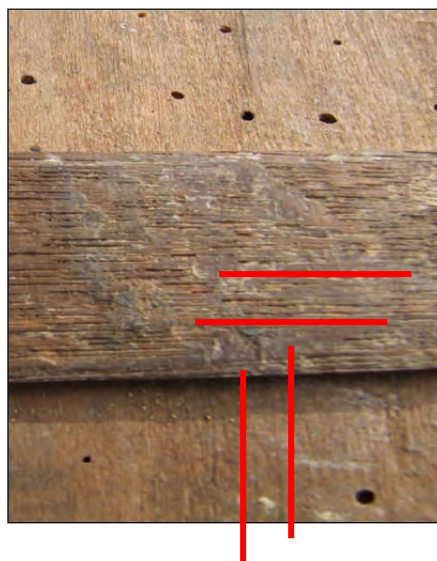
Fig. 35. Detaliu transversă

*Pe versoul icoanei* este evidentă distanțarea dintre cele două planșete. Aceasta s-a produs datorită modificării dimensionale a lemnului, mai exact scăderea dimensiunii pe lățime a fiecărei planșete odată cu uscarea lemnului. La această distanțare a planșetelor au contribuit și traversele care au produs tensiuni către extremitățile panoului. Traversele nu și-au modificat dimensiunea odată cu panourile datorită sensului fibrei pe orizontală.
